Od revoluce nic vyššího nepostavili

Kam se „hrabou“ rozhledny a věže kostelů, nejvyšší novodobá stavba v Česku měří čtvrt kilometru. **Jedná se o stožár atmosférické stanice Křešín.** Co se tam teď měří?

Atmosférická stanice Křešín u Pacova

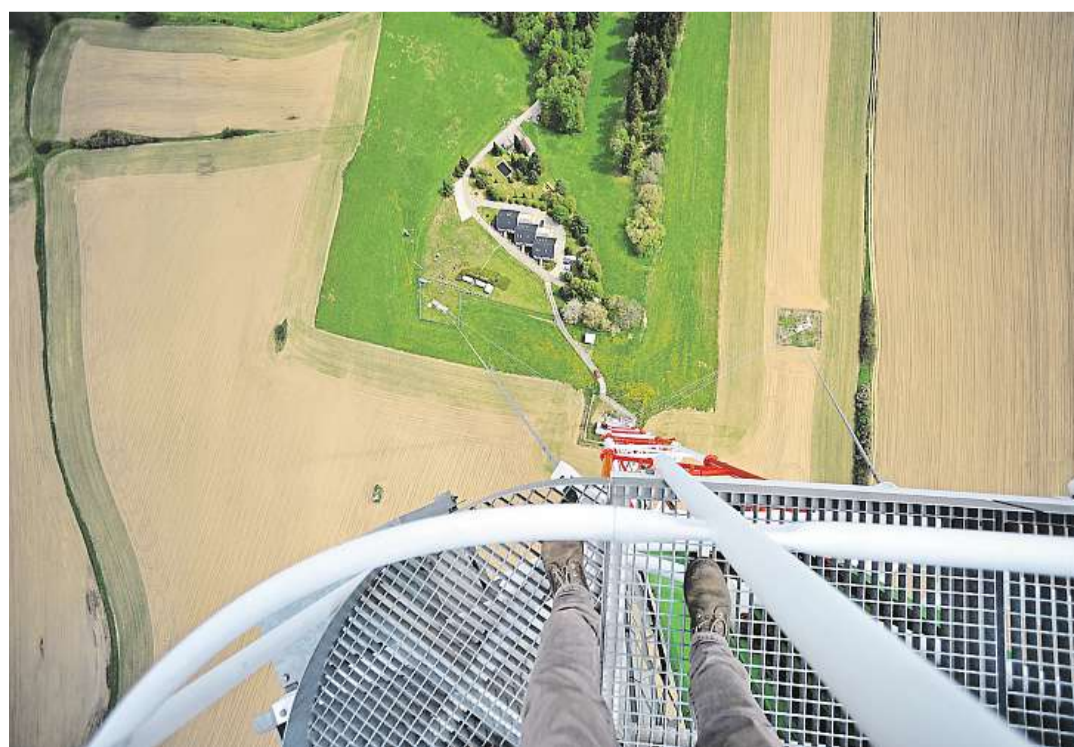
Tady je závada Technik Vlastimil Hanuš například musel úplně nahoře na špičce stožáru vyměnit anemometr, což je přístroj na měření rychlosti a směru větru. „Zřejmě při bouřce schytl výboj,“ odhadoval Hanuš. Instaloval proto náhradní čidlo.

Vlastimil Hanuš měl ještě jednu práci: úplně nahoře na špičce stožáru musel vyměnit anemometr, který se porouchal. „Tady ta ‚pacička‘ by neměla být tak vystouplá,“ vysvětluje zjednodušeně a laicky. Na oně ‚pacičce‘ je čidlo i zdroj ultrazvuku.

„Něco podobného se nám dříve stalo i ve výšce deseti metrů,“ doplňuje technik. Přístroj je potřeba zdiagnostikovat a podle výše nákladů případně opravit.
